Gestión del riesgo de inundación en zonas urbanas vulnerables: El caso del Barranco de San Antón en Elche

Universidad de Alicante

Máster universitario en Planificación y Gestión de Riesgos Naturales

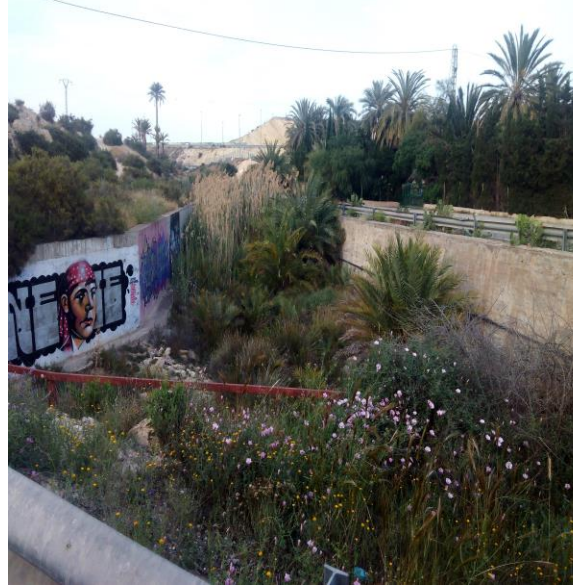
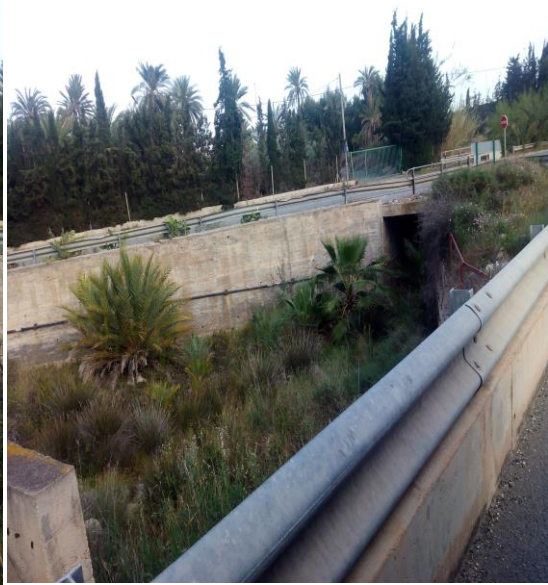
Punto 1	Unión Barranco de San Antón con Barranco de Santa María		
Coordenadas (X,Y)	703570.41; 4241716.06	Nivel de Riesgo	Alto
Tipo de riesgo	Vegetación y vía de comunicación.		
Descripción		Soluciones	
<p>Lugar donde se produce la unión entre el Barranco de San Antón y el Barranco de Santa María, cerca de la urbanización de Bonavista, a través de una tubería de pequeño tamaño que cruza por bajo del Camino de Monforte que es insuficiente para poder desaguar todo el agua que pueda llegar de una gran avenida. También habría que añadirle la densa vegetación que hay en este punto pudiendo así provocar un tapón y un posterior desborde del cauce.</p>		<ul style="list-style-type: none">- Desbroce de la vegetación del cauce.- Aumentar el diámetro del ojo del puente para desaguar mejor la avenida.

Imagen 1 y 2. Unión Barranco de Santa María y Barranco de San Antón. Elaboración propia.

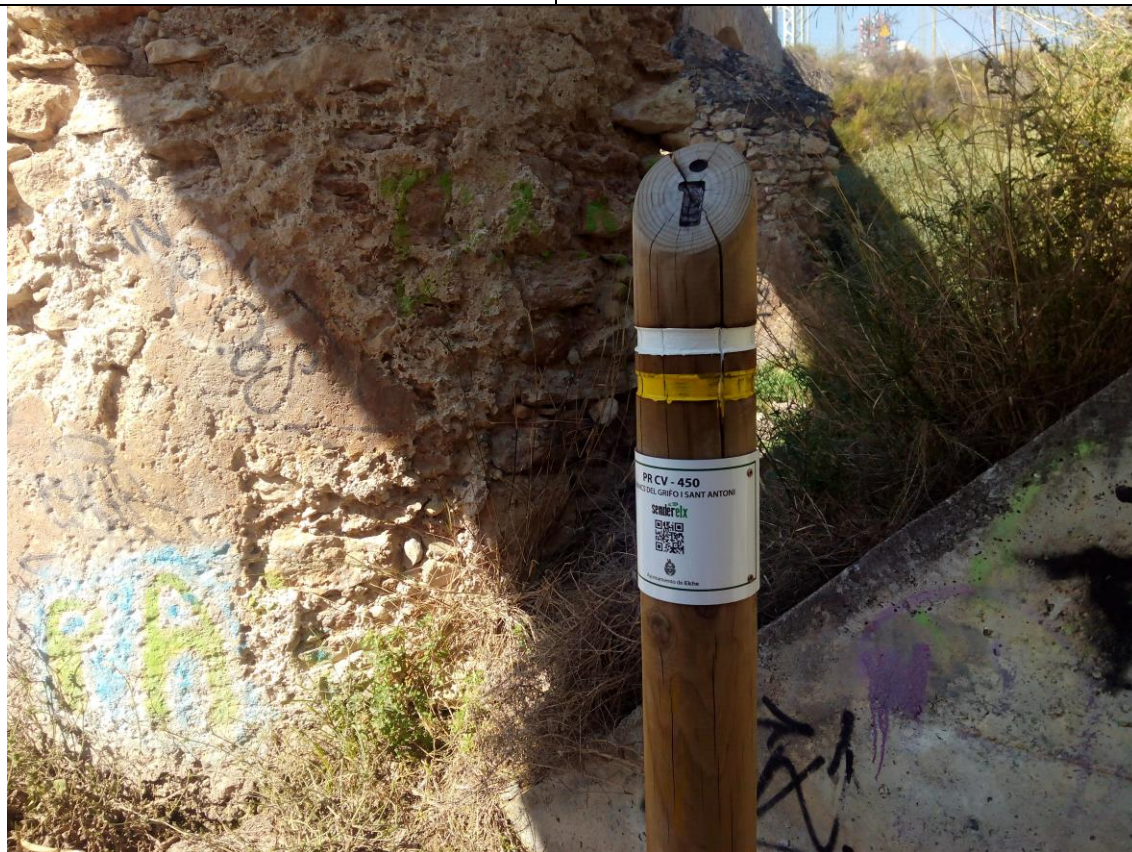
Imagen 3. Indicación del PRCV-450 en el Barranco de San Antón. Elaboración propia.

Punto 2	PRCV-450. Barranc de Sant Antoni		
Coordenadas (X,Y)	703568.7; 4241672.2	Nivel de Riesgo	Alto
Tipo de riesgo	Vía de comunicación		
Descripción		Soluciones	
Se trata del sendero el cual discurre por el Barranco de San Antón y en ninguno de los puntos por donde discurre hay una señalización que advierta el peligro de inundación, poniendo así a exposición de la inundación a posibles senderistas que puedan realizar la travesía desconociendo el peligro.		<ul style="list-style-type: none"> - Indicar en puntos clave del sendero el peligro de inundación. - Colaborar con la Federación de Deportes de Montaña y Escalada de la Comunidad Valenciana (FEMEVCV) para que indique en sus respectivas redes sociales el peligro y así divulgar y dar a conocer el peligro.

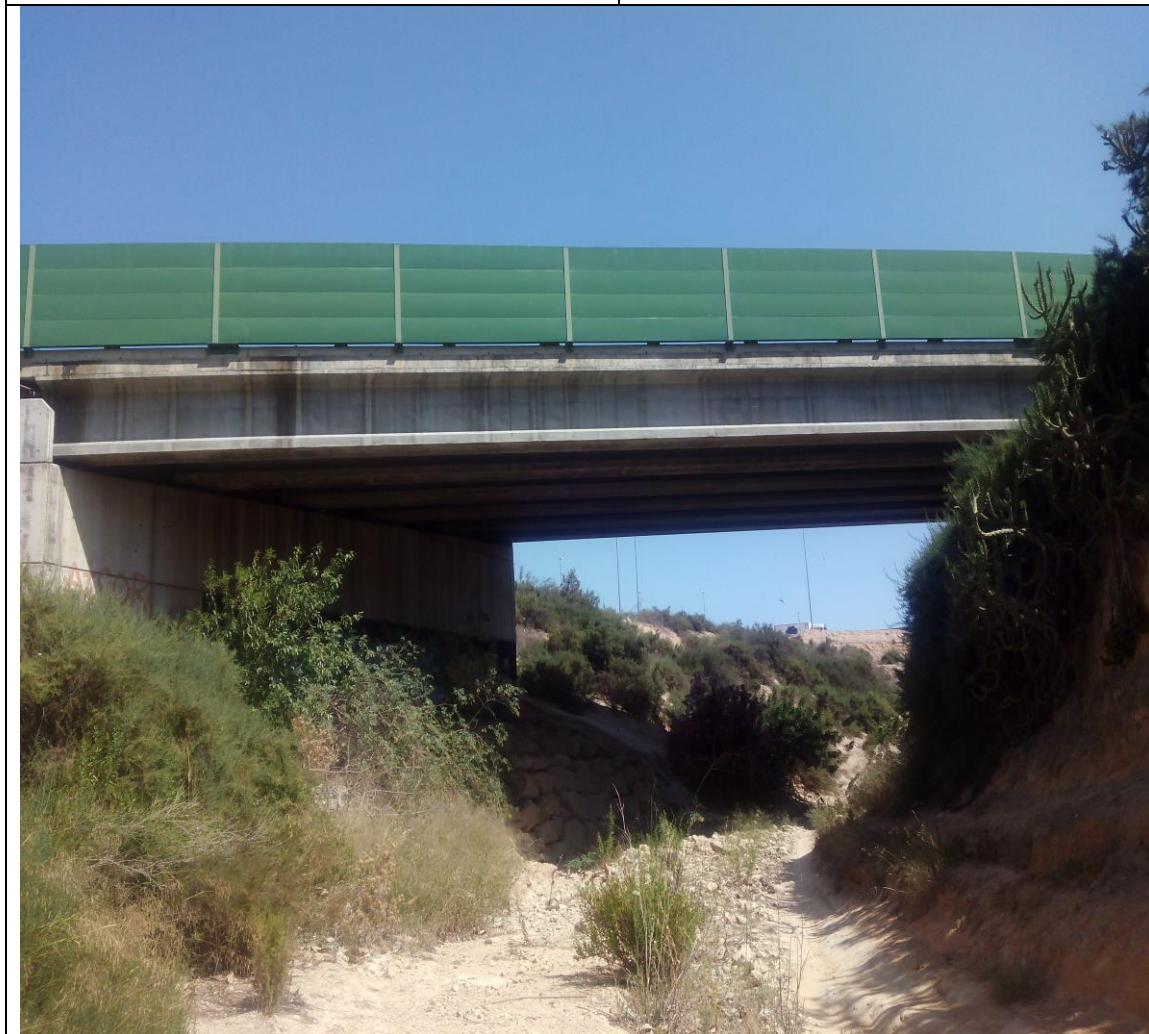
Imagen 4. Puente de unión entre la A-70 y la A-7. Elaboración propia.

Punto 3	Enlace A-70 y A-7 (I)		
Coordenadas (X,Y)	703638.35; 4241626.34	Nivel de Riesgo	Bajo
Tipo de riesgo	Vegetación, vía de comunicación y puente.		
Descripción		Soluciones	
<p>Puente que hay sobre el Barranco de San Antón de la unión entre la A-70 y la A-7, carreteras muy transitadas cuyo ojo de puente es lo suficientemente ancho para que pueda transcurrir el agua sin problema. Con escolleras en los taludes sobre los que se sustenta el puente.</p>		<ul style="list-style-type: none"> - Desbroce de la vegetación del cauce. - Revisar el estado de las escolleras tras cada avenida para asegurarse de que no hayan sufrido ningún daño considerable.

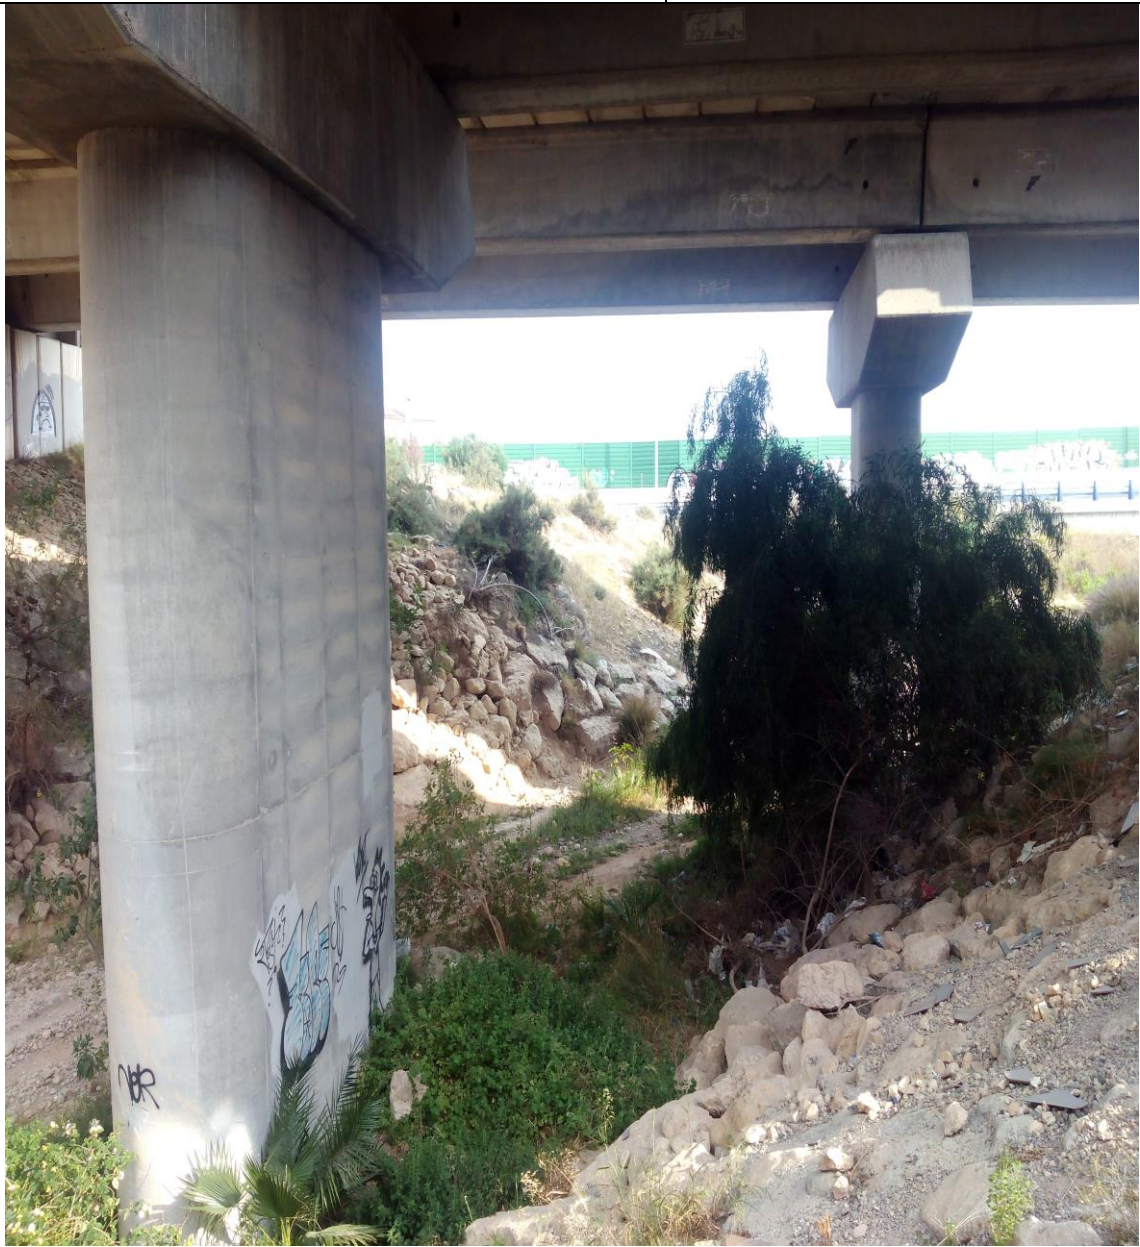
Imagen 5. Puente de la A-7 sobre el Barranco de San Antón. Elaboración propia.

Punto 4	Puente de la A-7		
Coordenadas (X,Y)	703500.98; 4241452.10	Nivel de Riesgo	Bajo
Tipo de riesgo	Vegetación, vía de comunicación y puente.		
Descripción		Soluciones	
Puente que hay sobre el Barranco de San Antón de la A-70, carretera muy transitada cuyo ojo de puente es lo suficientemente ancho para que pueda transcurrir el agua sin problema.		<ul style="list-style-type: none"> - Desbroce de la vegetación del cauce. - Revisar el estado de la base de hormigón tras cada avenida para asegurarse de que no ha sufrido ningún daño considerable.

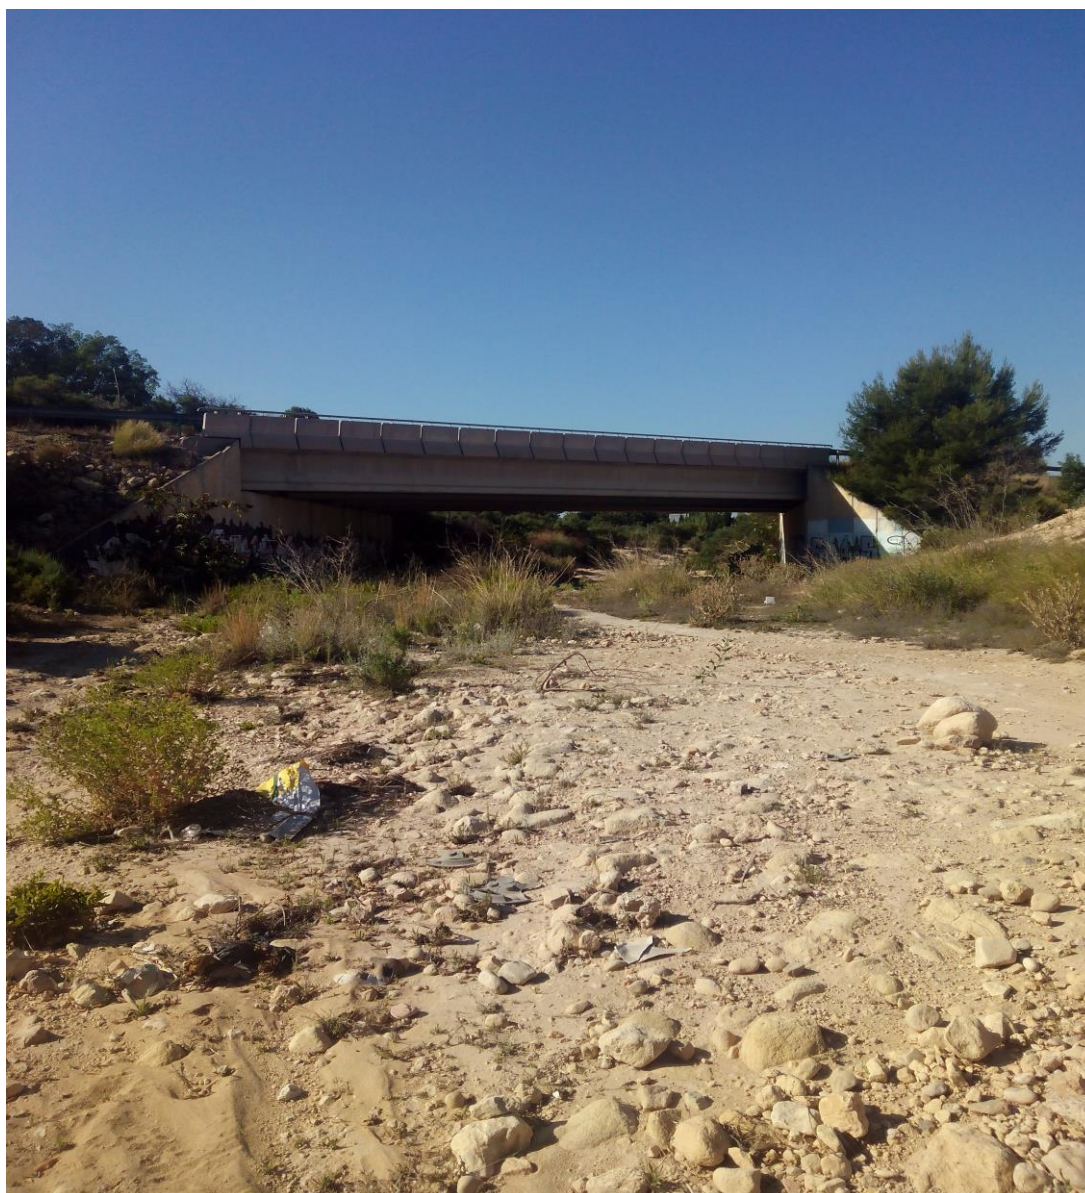
Punto 6	Carretera Camino de Castilla (CV-8501)		
Coordenadas (X,Y)	703372.43; 4241148.52	Nivel de Riesgo	Medio
Tipo de riesgo	Vegetación, vía de comunicación y puente.		
Descripción		Soluciones	
<p>Puente de la carretera del Camino de Castilla (CV-8501) el cual no tiene ningún tipo de pilar sobre el cauce, por lo que se mantiene sobre los taludes de cada margen del barranco. Los problemas que puede plantear este punto es la poca profundidad que tiene ya que con los aportes de las derivaciones de las carreteras y de las urbanizaciones, la carga sólida y la vegetación pueden provocar puede el desborde de la avenida.</p>		<ul style="list-style-type: none"> - Desbroce de la vegetación del cauce. - Profundización del cauce.

Imagen 7. Puente de la carretera del Camino de Castilla (CV-8501) sobre el Barranco de San Antón. Elaboración propia.

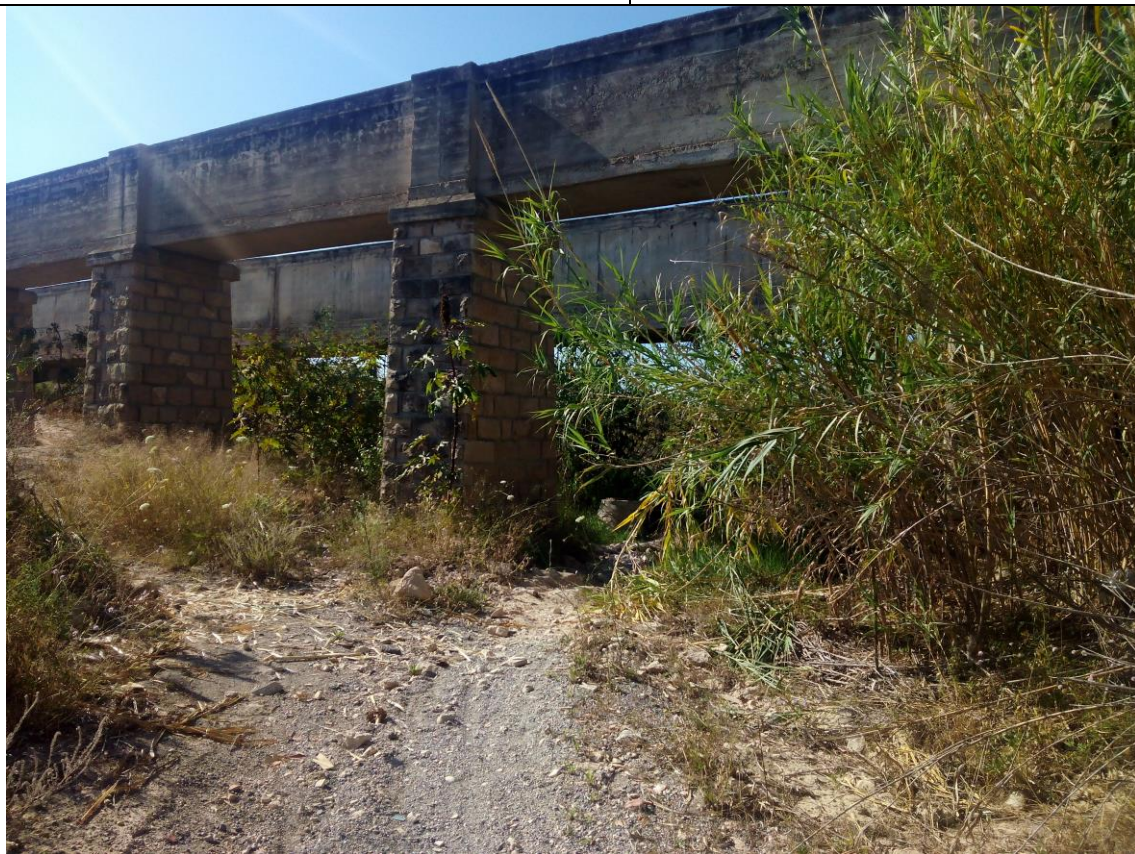
Imagen 10. Infraestructura del Trasvase del Taibilla sobre el Barranco de San Antón.

Punto 8	Trasvase del Taibilla		
Coordenadas (X,Y)	703382.80; 4240877.41	Nivel de Riesgo	Medio
Tipo de riesgo	Puente y vegetación		
Descripción		Soluciones	
Infraestructura del Trasvase del Taibilla la cual pasa por encima del barranco sobre unos pilares de mampostería. Los problemas que se presentan en este punto es la densa vegetación que hay bajo la infraestructura que puede producir un taponamiento y por tanto un aumento del calado y daño en los pilares. Habría que añadirle también el factor de que se pueda producir una rotura durante una avenida y pueda también de esta manera el contribuir al aumento de caudal.		<ul style="list-style-type: none"> - Desbroce de la vegetación del cauce. - Revisión y refuerzo de los pilares tras una avenida.

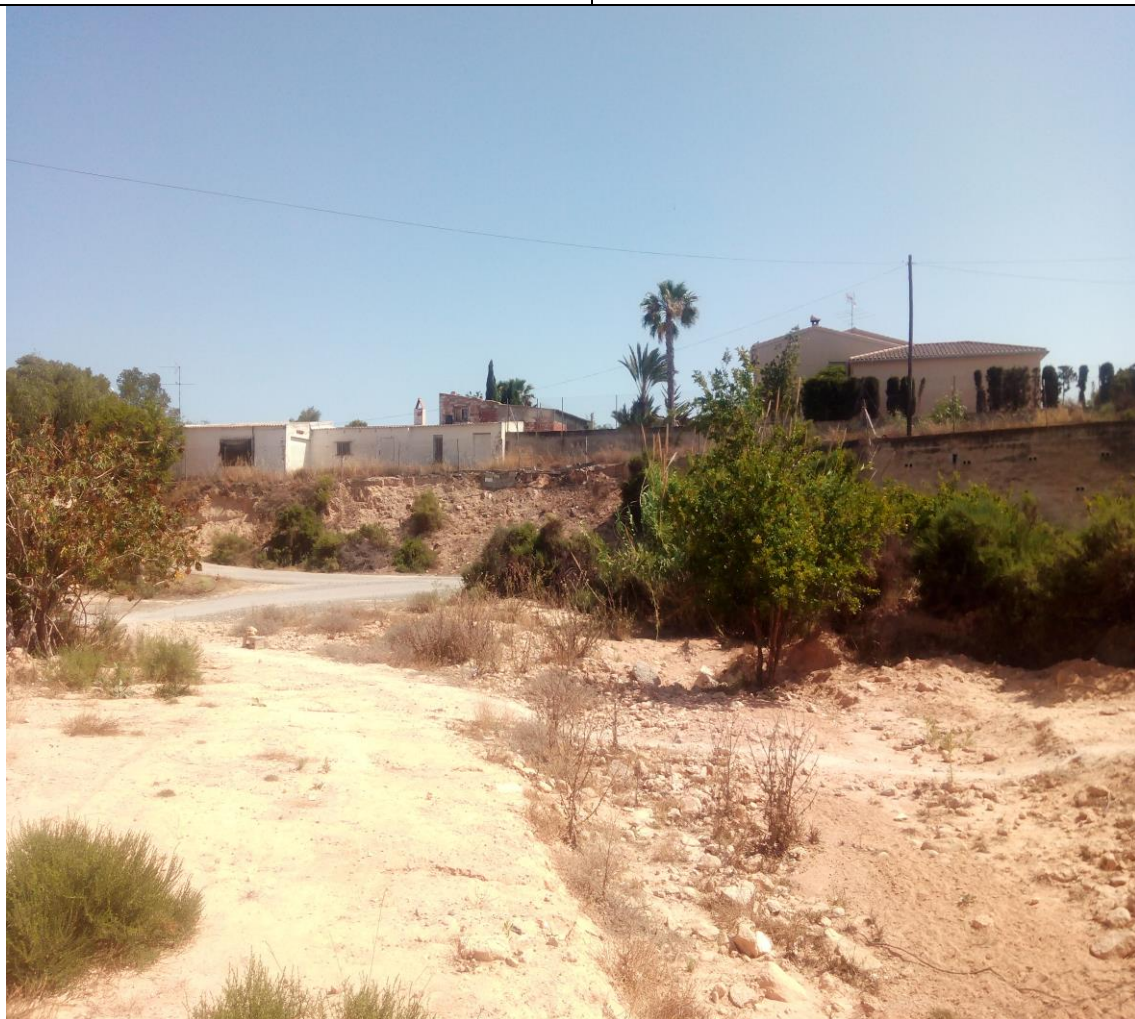
Punto 9	Zona residencial (I)		
Coordenadas (X,Y)	703334.73; 4240522.19	Nivel de Riesgo	Medio
Tipo de riesgo	Zona urbana		
Descripción	Soluciones		
Zona residencial que se encuentra cerca del cauce compuesta principalmente por casas de campo de forma dispersa. Hay que destacar este punto debido a que se encuentra dentro de un enclave importante del PRCV-450 que es el Azud de Bernia. Las casas se pueden observar que se encuentran sobre un talud que esta reforzado con un murete.	<ul style="list-style-type: none"> - Desbroce de la vegetación del cauce. - Refuerzo de muretes periódicamente y tras cada avenida que se produzca. - Educación sobre lo que se debe de hacer en caso de inundación a la población.

Imagen 11. Zona residencial en el Barranco de San Antón. Elaboración propia.

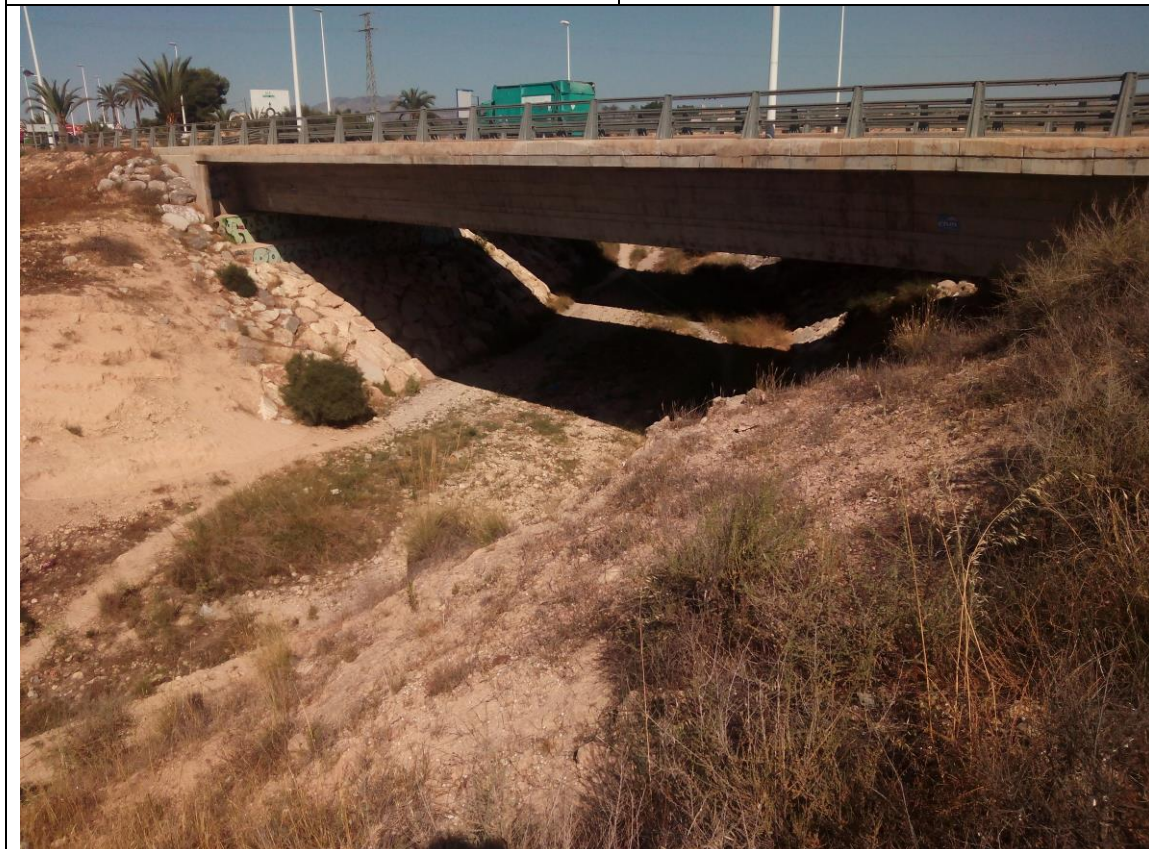
Punto 10	Ronda Norte		
Coordenadas (X,Y)	703681.55; 4239955.28	Nivel de Riesgo	Bajo
Tipo de riesgo	Vegetación, vía de comunicación y puente.		
Descripción		Soluciones	
Dos puentes sin pilares por donde transcurre la Ronda Norte que se encuentran sobre los dos taludes de cada margen del barranco reforzados por muretes. El puente se encuentra a suficiente altura para que el agua pueda desaguar sin problema.		<ul style="list-style-type: none"> - Desbroce de la vegetación del cauce. - Revisar la erosión que se puede producir en las escolleras tras cada avenida.

Imagen 12. Puentes de la Ronda Norte sobre el Barranco de San Antón. Elaboración propia.

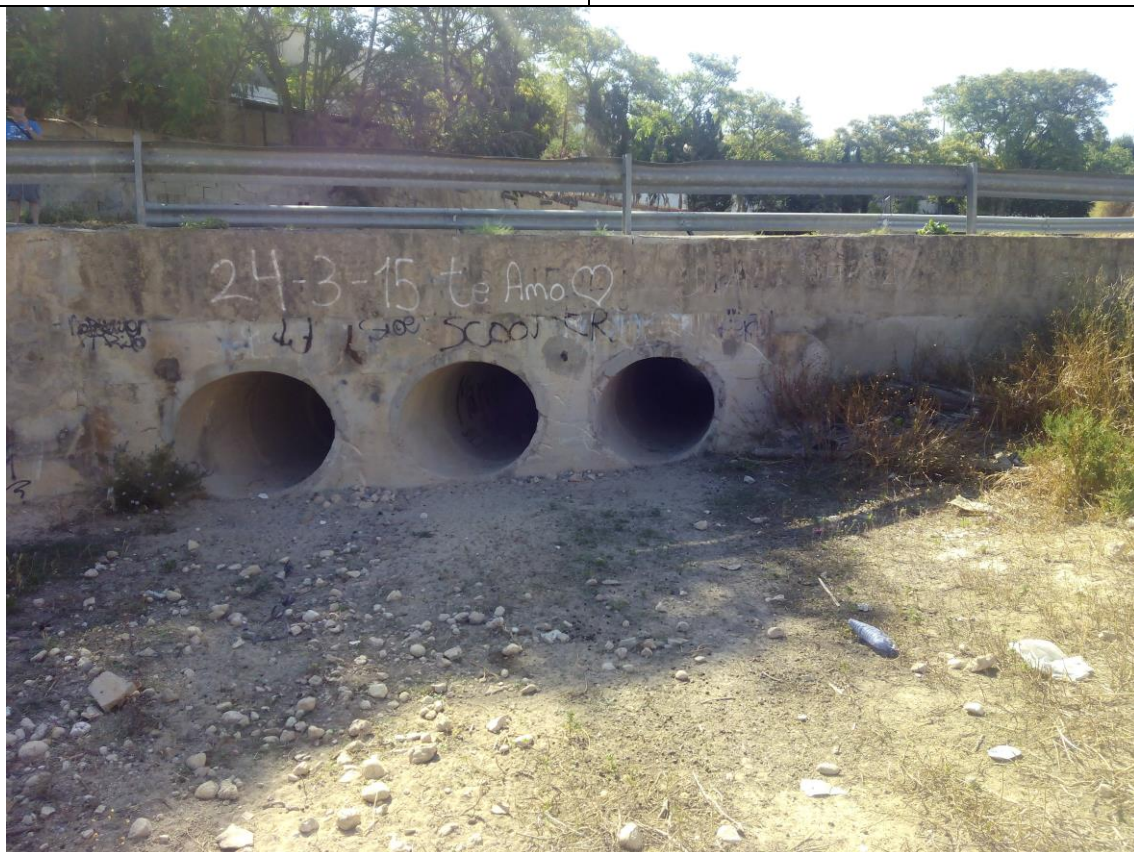
Punto 11	Camí l'Olmet		
Coordenadas (X,Y)	703911.46; 4239745.68	Nivel de Riesgo	Alto
Tipo de riesgo	Vía de comunicación		
Descripción		Soluciones	
<p>Este camino discurre sobre el Barranco de San Antón el cual está elevado por un muro con tres tubos por donde debe de pasar el agua de avenida.</p> <p>Los problemas que se encuentran en este punto es el insuficiente diámetro para poder desaguar la avenida que hará que el agua pase por encima de la carretera.</p>		<ul style="list-style-type: none"> - Eliminar los 3 tubos y la realización de uno rectangular. - Profundización del cauce. - Refuerzo de los talud a cada lado de la carretera.

Imagen 13. Unión Barranco de Santa María y Barranco de San Antón.

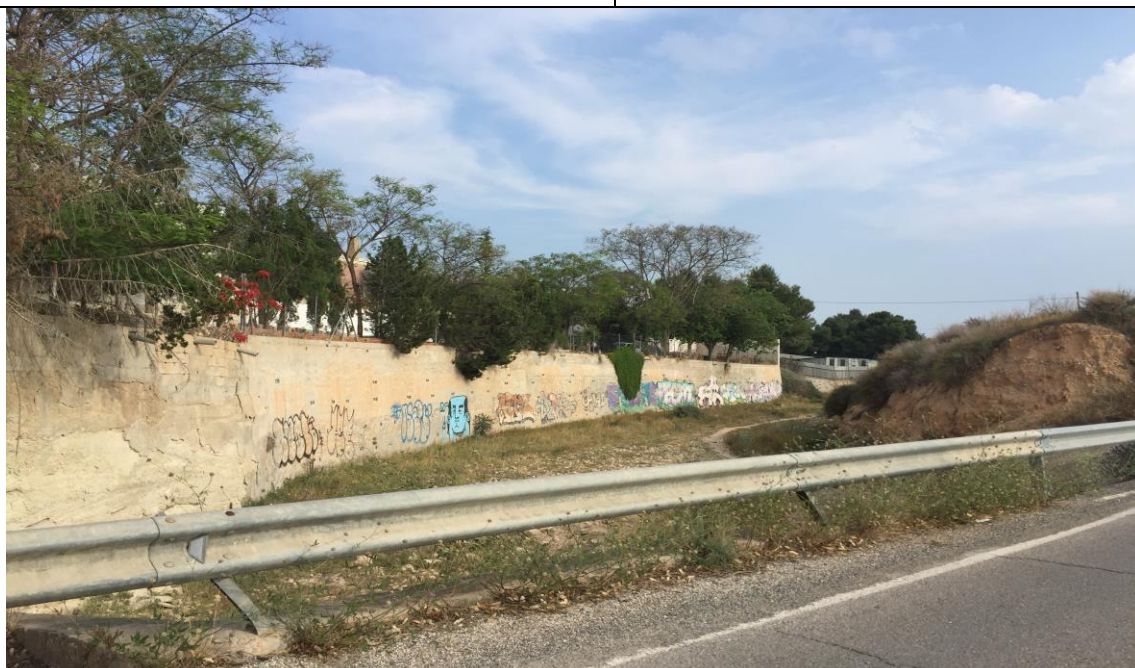
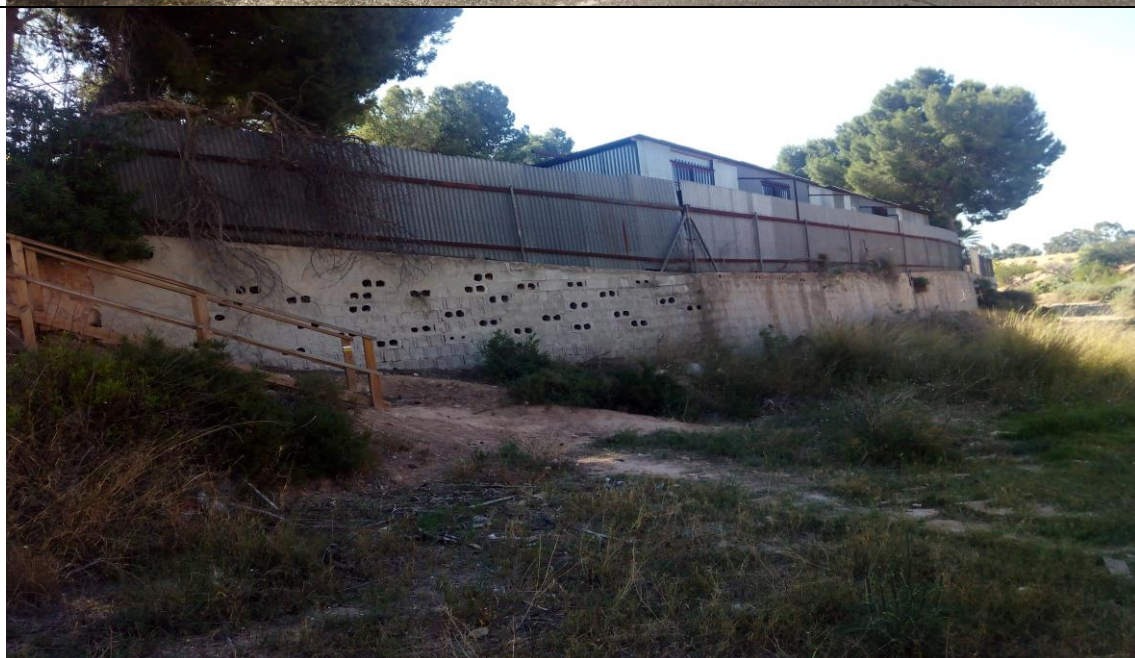
Punto 12	Zona residencial (II) y PRCV-450. Camí de les Canteres		
Coordenadas (X,Y)	703954.42; 4239674.75	Nivel de Riesgo	Alto
Tipo de riesgo	Zona Urbana y vía de comunicación		
Descripción		Soluciones	
Casa de campo que se encuentran dentro del cauce elevadas sobre muros de hormigón. También hay está el PRCV-450 que cruza el cauce del barranco pasando por una escalera de madera que se encuentra dentro del mismo.		<ul style="list-style-type: none"> - Desbroce de la vegetación del cauce. - Indicación en el PRCV sobre el peligro de inundación. - Declarar la zona suelo no urbanizable y trasladar las casas a otro sitio más seguro.

Imagen 14 y 15. Casas de campo sobre el Barranco de San Antón. Elaboración propia.

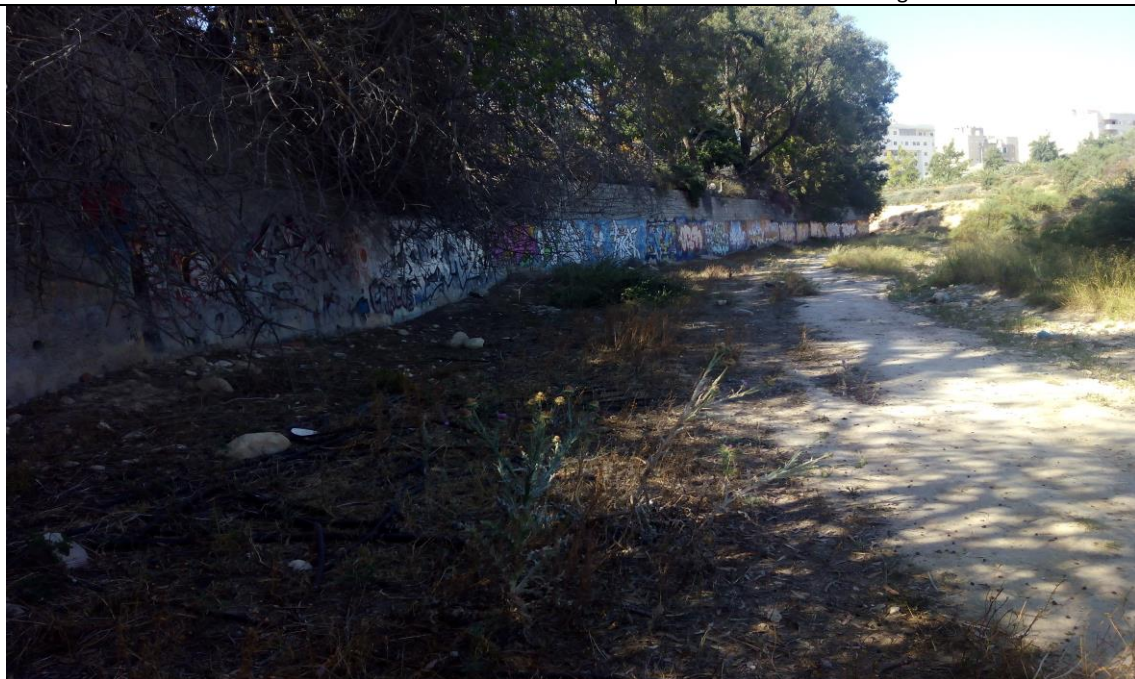
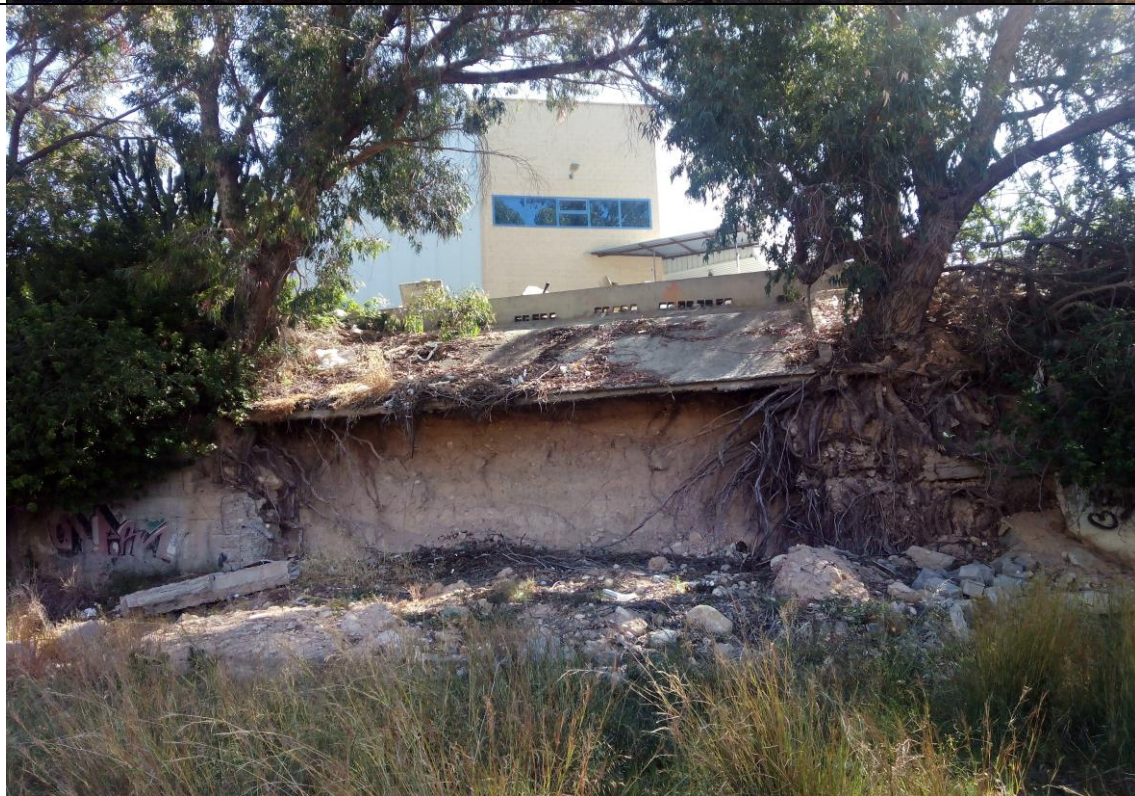
Imagen 16 y 17. Complejo industrial dentro del propio cauce. Elaboración propia.

Punto 13	Polígono Industrial (I)		
Coordenadas (X,Y)	704015.29; 4239267.93	Nivel de Riesgo	Alto
Tipo de riesgo	Zona industrial		
Descripción		Soluciones	
Complejo industrial que se encuentra sobre un muro de hormigón dentro del cauce del Barranco de San Antón, con un visible deterioro y con zonas derruidas.		<ul style="list-style-type: none"> - Declarar zona no urbanizable y trasladar el complejo a otro lugar más seguro. - En caso de no disponer recursos para el traslado del complejo a otro lugar sería debería realizar un refuerzo de los muros de hormigón. - Desbroce de la vegetación.

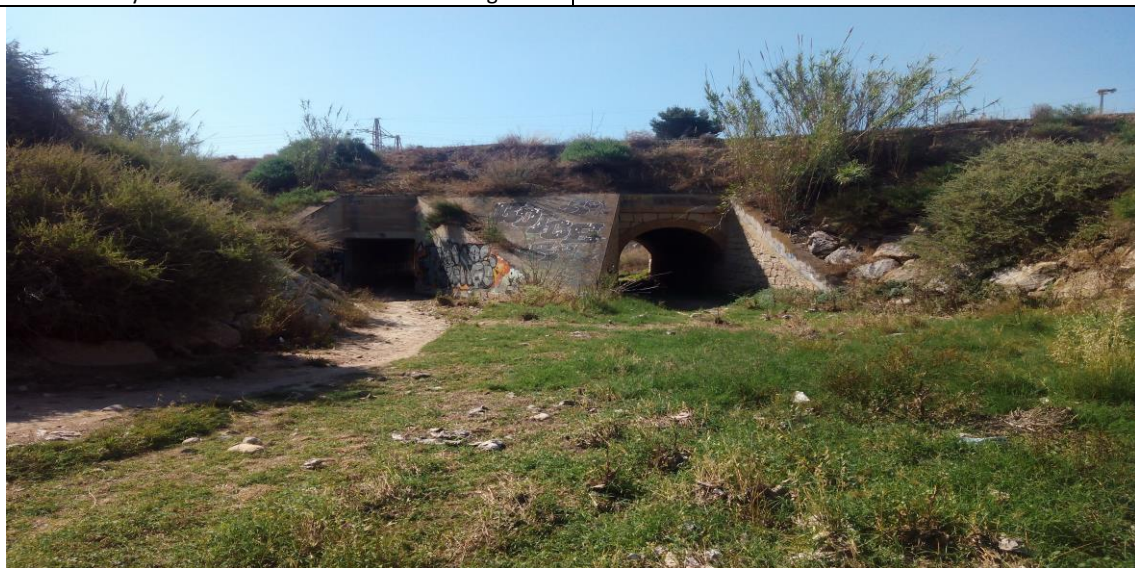
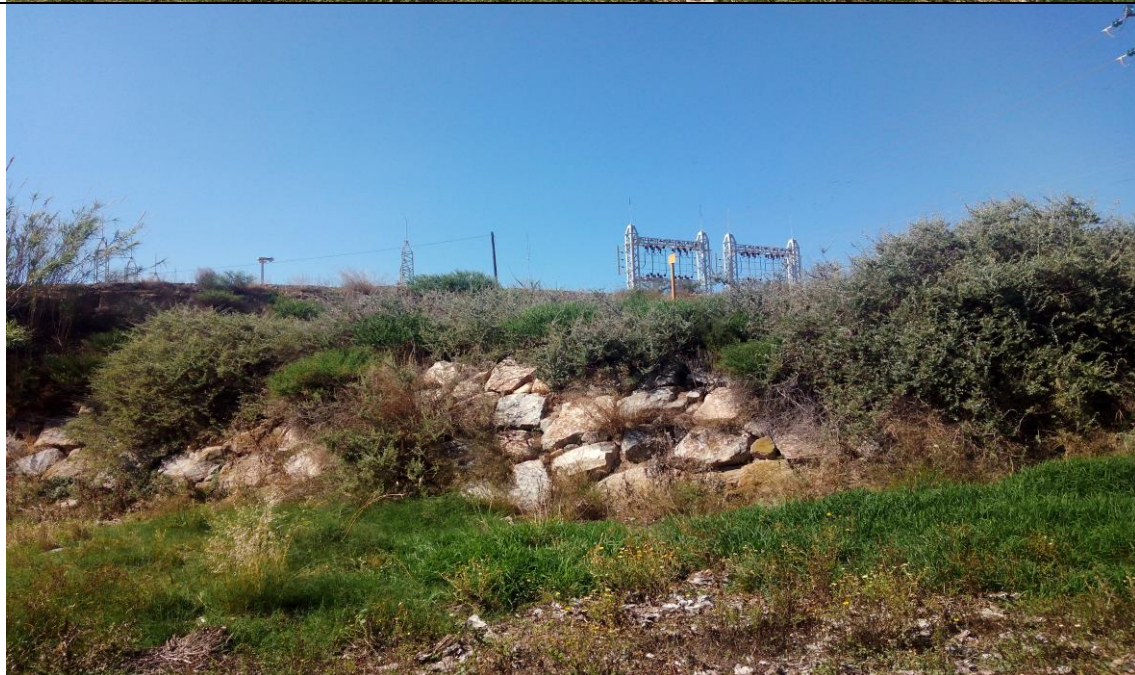
Imagen 18 y 19. Vía del tren y conducto de gas. Elaboración propia.

Punto 14	Vía del tren y conducto de gas		
Coordenadas (X,Y)	704048.10; 4239103.59	Nivel de Riesgo	Alto
Tipo de riesgo	Vía de comunicación y vegetación		
Descripción	Soluciones		
<p>Este punto hace referencia a la vía del tren de cercanías Murcia-Alicante el cual pasa por encima del barranco sobre un muro con dos bocas por las que debe de pasar el agua de avenida. También se puede observar la indicación de que pasa por allí en el propio cauce un conducto de gas cuyo talud esta reforzado con una escollera.</p> <p>Los problemas que plantea este punto es la poca capacidad que tiene las dos bocas de tren provocando de esta manera el desborde del cauce por encima de las vías del tren y afectando también al conducto de gas.</p>	<ul style="list-style-type: none"> - Aumento de las dos bocas que hay bajo el ferrocarril. - Desbrozar la vegetación - Profundizar el cauce. - Revisión de la escollera donde se encuentra el conducto de gas tras una avenida.

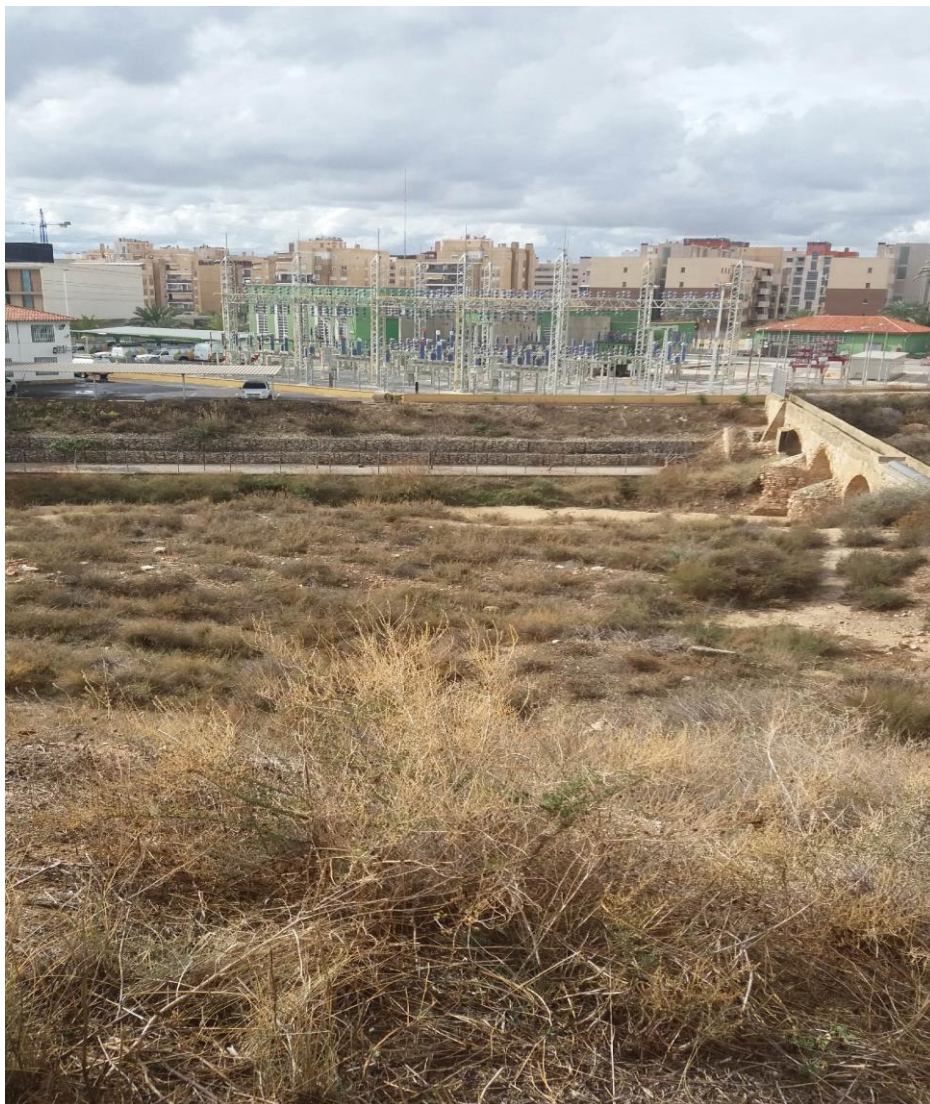
Imagen 20. Subestación eléctrica en el Barranco de San Antón. Elaboración propia.

Punto 15	Acequia (I)-Subestación eléctrica		
Coordenadas (X,Y)	704060.38; 4239076.53	Nivel de Riesgo	Bajo
Tipo de riesgo	Zona urbana, patrimonio histórico cultural, vegetación y puente		
Descripción		Soluciones	
Subestación eléctrica y acequia cercanas a la vía del tren en el margen derecho del barranco. Se destaca este punto debido a que por un desborde del agua debido al taponamiento de las bocas del ferrocarril y de los ojos de la acequia podrían llegar a afectar a la subestación eléctrica		<ul style="list-style-type: none"> - Desbroce de vegetación. - Protección de la subestación eléctrica.

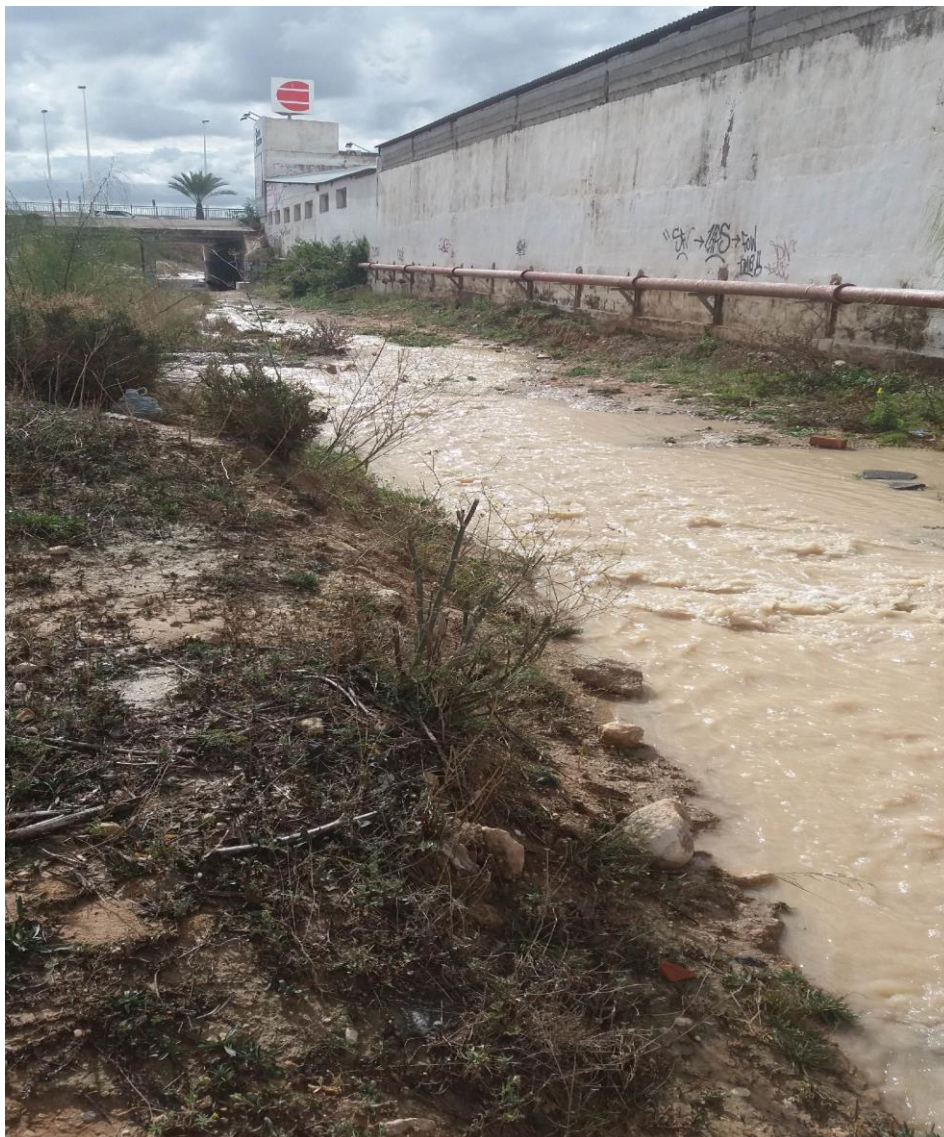
Imagen 21. Fábrica dentro del cauce del Barranco de San Antón. Elaboración propia.

Punto 16	Polígono Industrial (II)		
Coordenadas (X,Y)	704196.85; 4238820.40	Nivel de Riesgo	Alto
Tipo de riesgo	Zona industrial		
Descripción		Soluciones	
Zona industrial en Altábix donde se ha invadido el cauce del barranco y las fábricas se encuentran dentro del mismo en su margen derecho provocando así una gran exposición antes las avenidas y con esto un aumento del riesgo ya que las paredes del edificio puede destruirse debido a la acción del agua y de la carga sólida que transporte.		<ul style="list-style-type: none"> - Declaración de zona no urbanizable y reubicar la zona industrial a un sitio más seguro. - Educar a los trabajadores para que sepan que hacer en grandes avenidas. - Desbroce de vegetación del cauce.

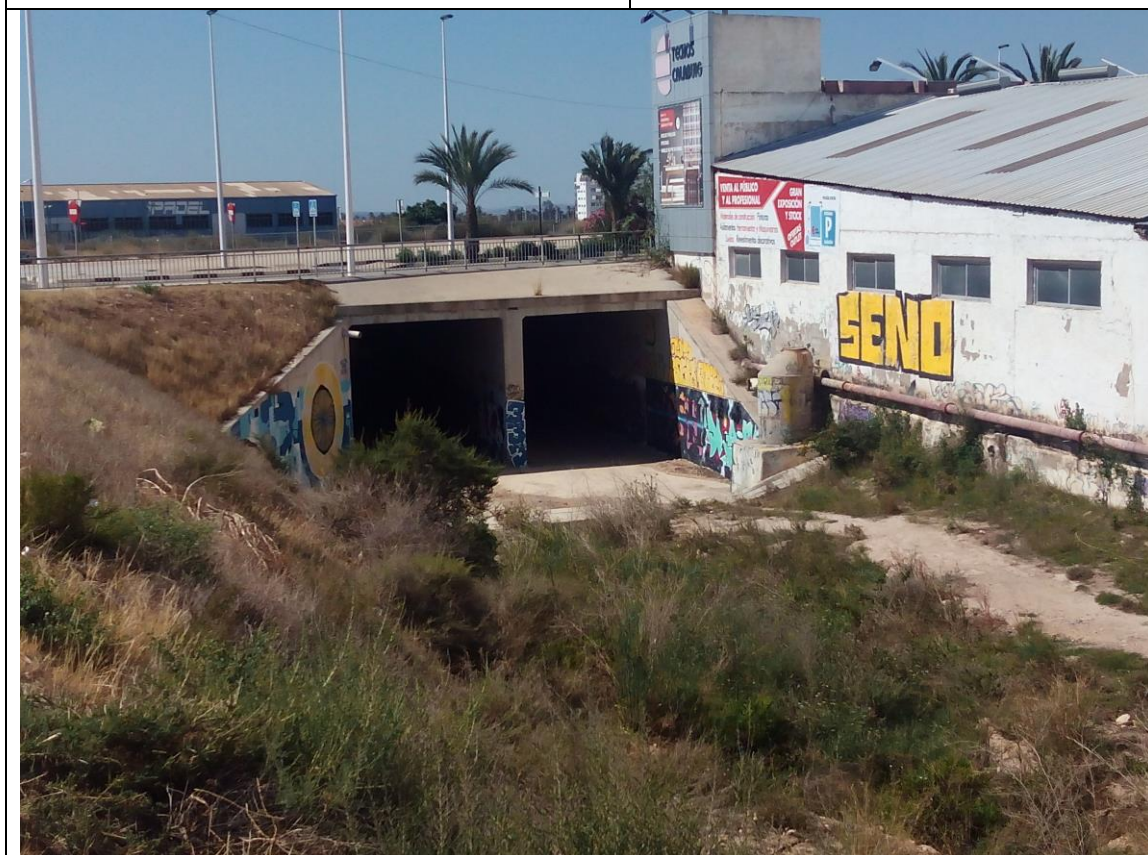
Imagen 22. Puente de la N-340 sobre el Barranco de San Antón. Elaboración propia.

Punto 17	Carretera N-340		
Coordenadas (X,Y)	704210.45; 4238791.26	Nivel de Riesgo	Bajo
Tipo de riesgo	Vía de comunicación y puente		
Descripción		Soluciones	
Este punto hace referencia al puente de la N-340 el cual tiene dos ojos suficientes para desaguar el agua y totalmente limpios de vegetación pero es un hito conflictivo debido a que es una carretera muy transitada y puede verse afectada y taponada por los materiales arrastrados.		<ul style="list-style-type: none"> - Desbroce de la vegetación. - Revisión de la estructura después de cada avenida.

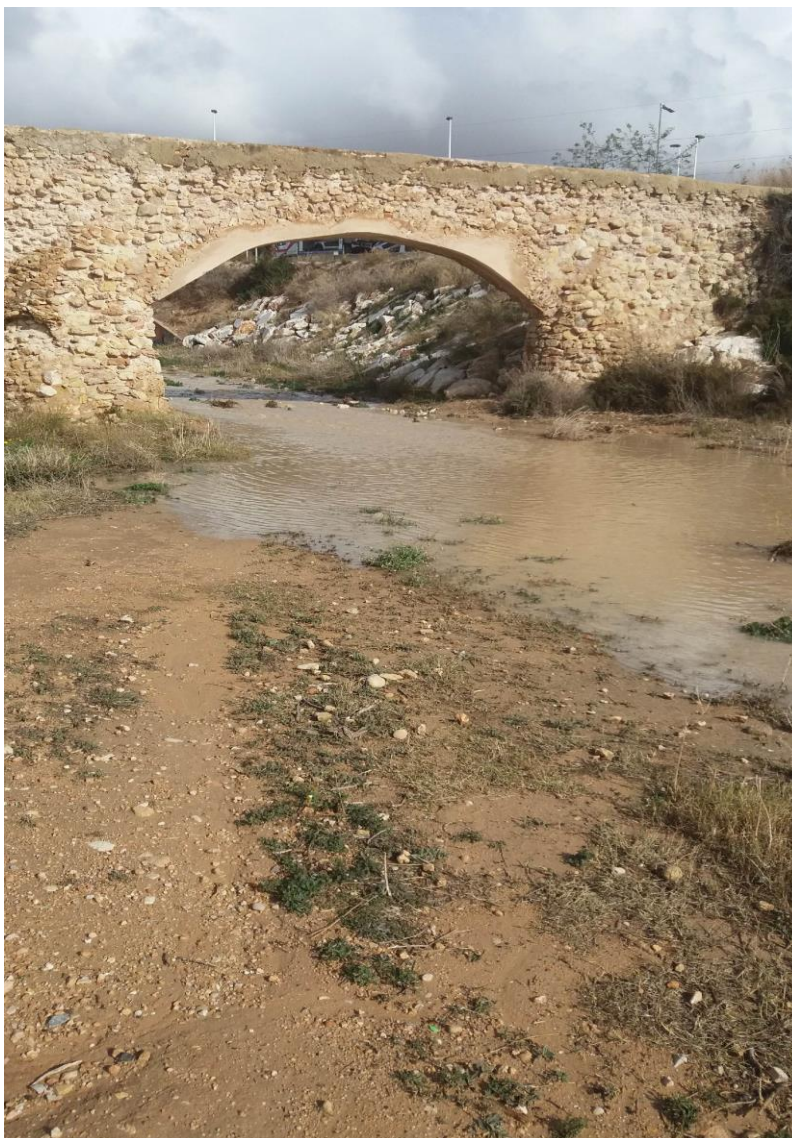
Imagen 23. Acequia sobre el Barranco de San Antón. Elaboración propia.

Punto 18	Acequia (II)		
Coordenadas (X,Y)	704204.26; 4238702.85	Nivel de Riesgo	Bajo
Tipo de riesgo	Patrimonio histórico-cultural, vegetación y puente		
Descripción		Soluciones	
En este punto se encuentra una antigua acequia donde el ojo del puente no es muy alto aunque en un principio no tiene que haber problemas para el desagüe de la avenida. Se hace referencia que puede verse afectada la estructura y con esto también afectar al patrimonio histórico-cultural. Hay que destacar que en este punto los dos márgenes del barranco están reforzados con escolleras.		<ul style="list-style-type: none"> - Desbroce de la vegetación. - Revisión y refuerzo de la estructura de la acequia. - Aumento del calado bajo de la estructura. - Revisión periódica de las escolleras.

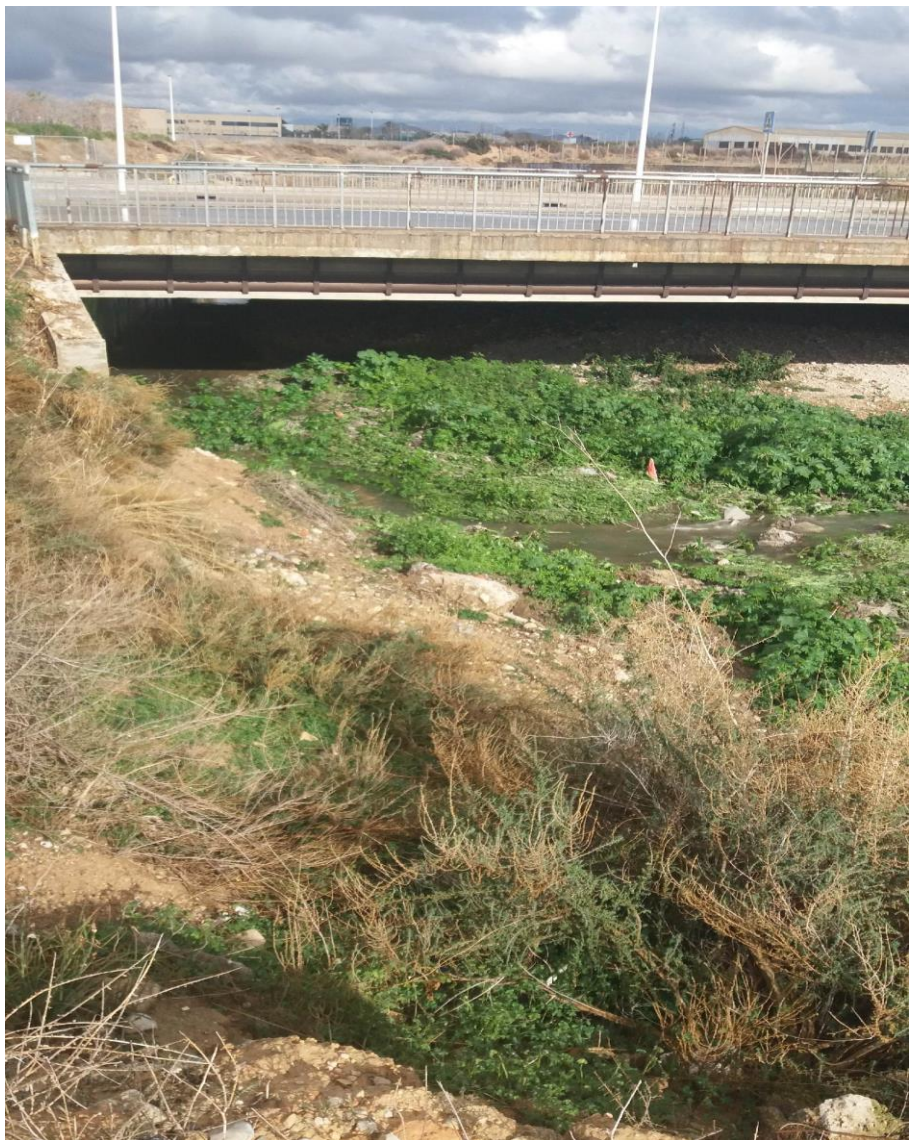
Imagen 24. Puente del Camino viejo de Alicante Barranco de San Antón.

Punto 19	Av. José Esquitino Sempere-Camino viejo de Alicante		
Coordenadas (X,Y)	704104.41; 4238250.70	Nivel de Riesgo	Alto
Tipo de riesgo	Puente, vegetación y vía de comunicación		
Descripción	Soluciones		
Carretera antigua de Alicante que pasa por encima del barranco cuyo puente solo tiene un ojo bastante ancho pero con poca altura con una gran densidad de vegetación. Hay riesgo de desbordamiento de la avenida por encima del cauce.	<ul style="list-style-type: none"> - Desbroce de la vegetación. - Aumentar el calado debajo del puente.
